감정평가서

건명: 윤미순 소유물건
(2025타경502329)

(구분건물)감정평가표

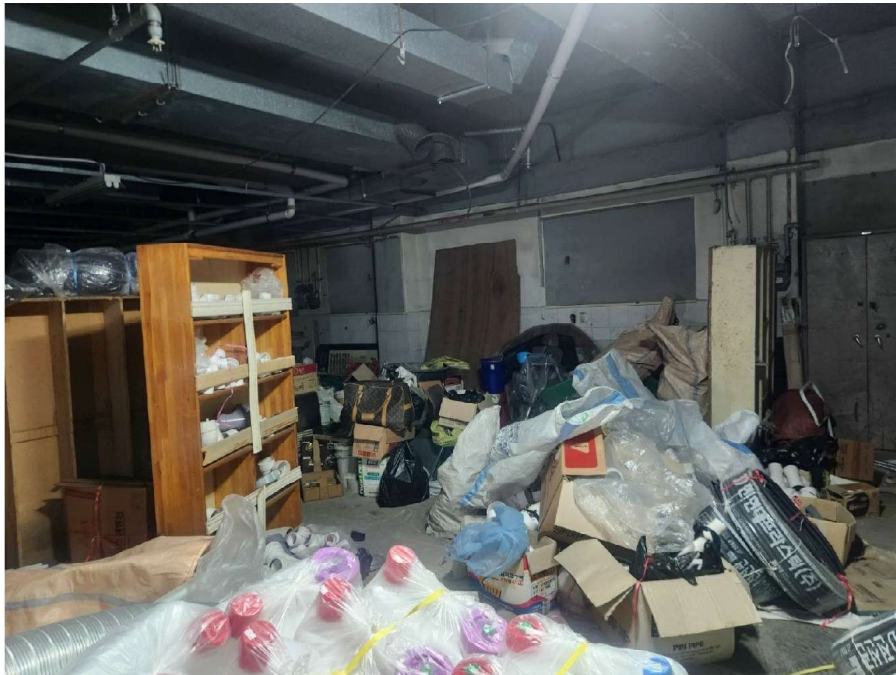
대상물건

다. 대상물건은 벽체 등의 구분없는 오픈상가 형태의 근린생활시설이나 현재는 공실인 것으로 탐문조사되고, 기준시점 현재 경계표지 및 건물번호표지를 갖추지 못하여, 구분소유권의 객체가 되기 위한 이용상 및 구조상 독립성 여부에 대한 추가판단이 필요한 바, 경매 진행시 이해관계인은 주의바람.

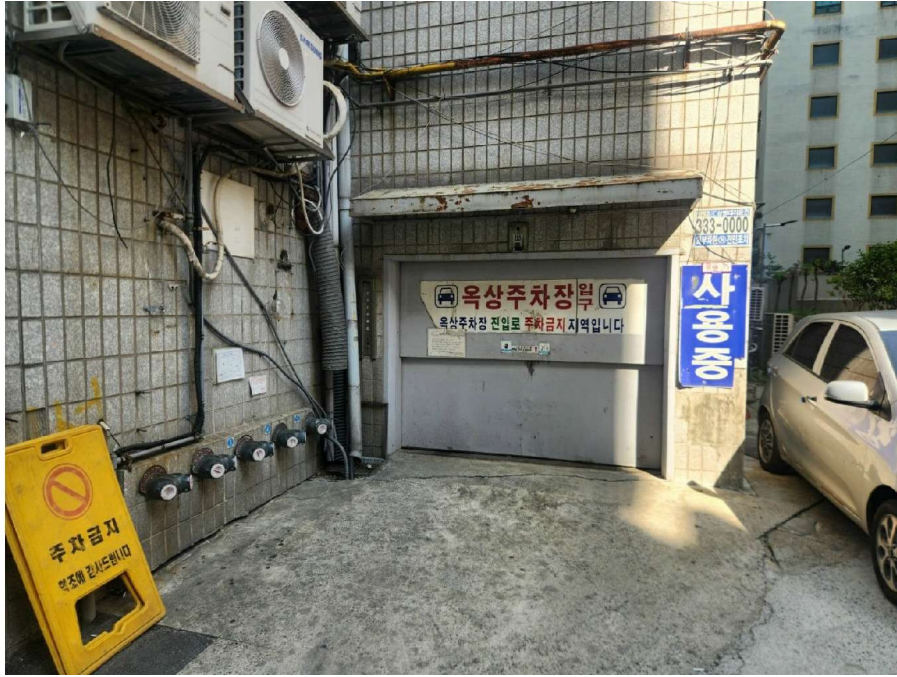
차량용 엘리베이터설비

공용 위생 및 급배수설비, 승강기설비, 차량용 승강기설비, 기계식 주차설비, 소방설비 등이 되어 있음.

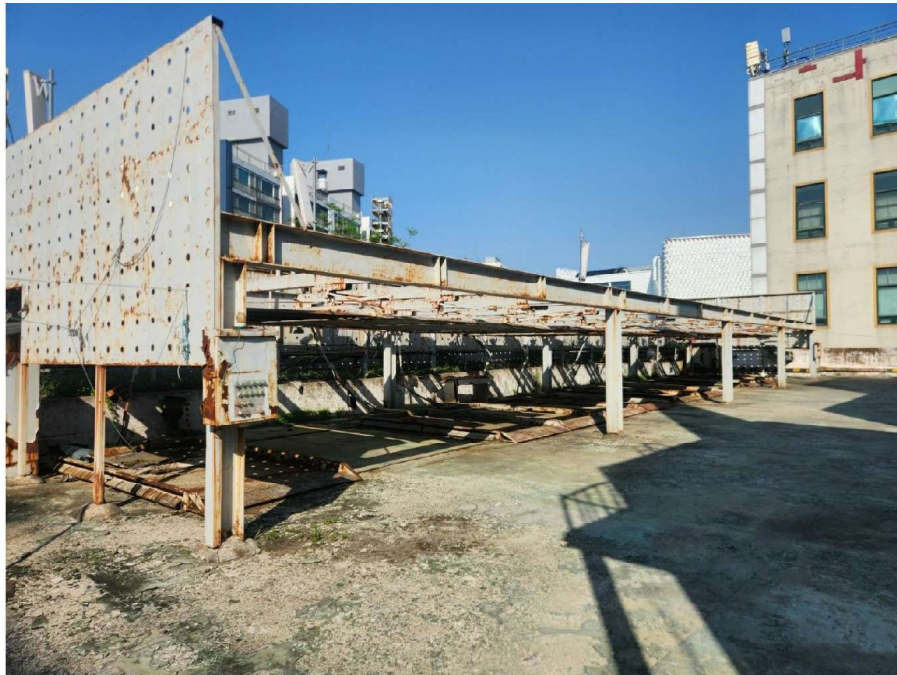
기계식 주차장(옥상)
