감정평가서

감정의뢰인	서울남부지방법원 사법보좌관 이성희
건명	박지한 소유물건 [2025타경11189]
평가서번호	가현250728-4054

(부동산)감정평가표

물건 소재지	서울특별시 금천구 시흥동 833-18 외 [도로명주소] 서울특별시 금천구 독산로22길 32					
건물명 등호수	다원아트빌 제5층 제502호					
건물의 구조	철근콘크리트구조 박공지붕 5층	사용승인일		2013.05.01		
설비개요	난방설비	위생 및 급배수	소화전	승강기	가스설비	기타
	0	0	-	-	0	-
구분		전유면적 (㎡)	대지권 (㎡)	용도		
기호	호수			공부	현황	
1	제502호	38.85	22.87	다세대 주택	다세대 주택

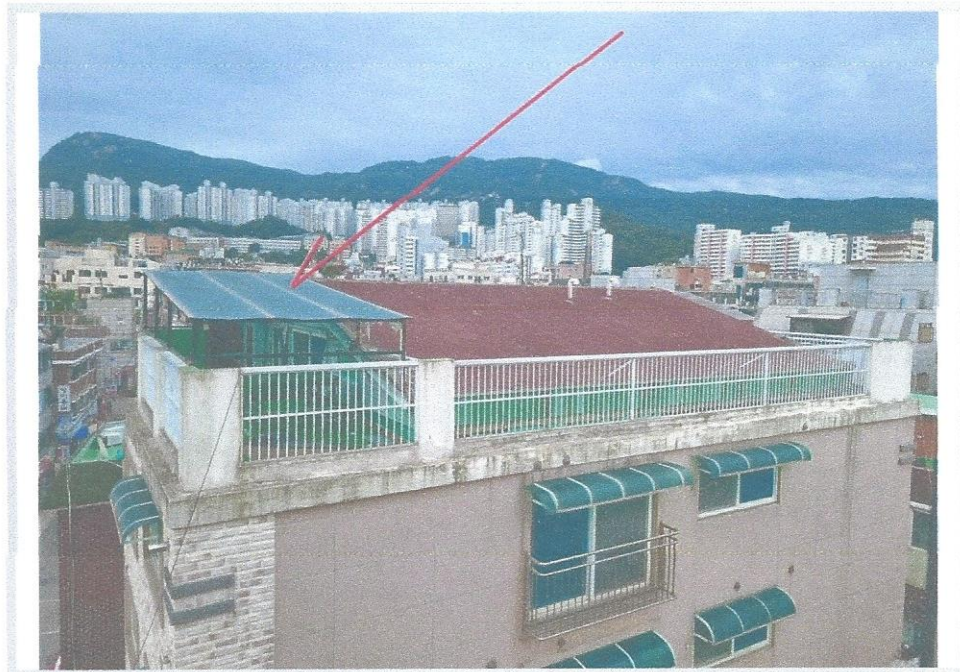
㉠ 파이프조 렉산시트 지붕층소재
(차양) 약26.5㎡

지붕(다락) 및 제시외(ㄱ)

- (2) 후첨 “평면도 및 내부구조도” 및 “사진용지” 와 같이 본건에 소재하는 제시외건물(ㄱ)은 구조, 용재, 시공 및 마감상태, 관리상태 등을 종합 참작하여 원가법으로 평가하되 관찰감가법을 병용하였는 바 소유권 및 기타 권리관계는 경매 진행시 별도 확인하시기 바람.
