# 감정평가서

건명 : 홍현우 소유물건(2025타경10680)

본건은 서울특별시 강서구 화곡동 소재 화일초등학교 동측 인근에 위치하는 도시형생활주택(도무스힐르 제1동 제지층 제102호)에 대한 경매목적에 위한 감정평가 건임.

소재지	서울특별시 강서구 화곡동 56-93, 56-709		
건물명·호수	도무스힐르 제1동 제지층 제102호		
용도	도시형생활주택 -단지형다세대주택	사용승인년도	2019년 6월
면적	전유면적(m <sup>2</sup> )	공용면적(m <sup>2</sup> )	대지권 면적(m <sup>2</sup> )
	58.67	41.51 지하주차장 등 포함	29.493

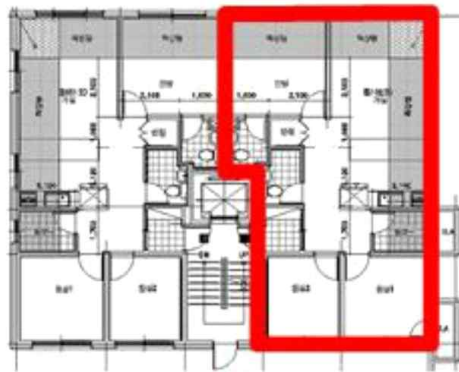
## 호별배치도 및 내부구조도

본건; 도무스힐르 제1동 제지층 제102호

\*본건의 이용상황 및 내부구조는 이해관계인의 부재로 인하여 건축물현황도, 외부 관측 등에 의한 것으로 실제사항과 차이가 있을 수 있으며, 표준적이고 일반적인 관리상태를 기준으로 평가하였으니 참고하시 기 바람

철근콘크리트구조 평지붕 지하3층 지상4층건물 중 제지층 제102호로서  
 외벽 : 외장석재 붙임 등  
 내벽 : 벽지, 일부타일 붙임 등  
 창호 : 샷시 창호.

도시형생활주택(후면 건물개황도 참조)임.

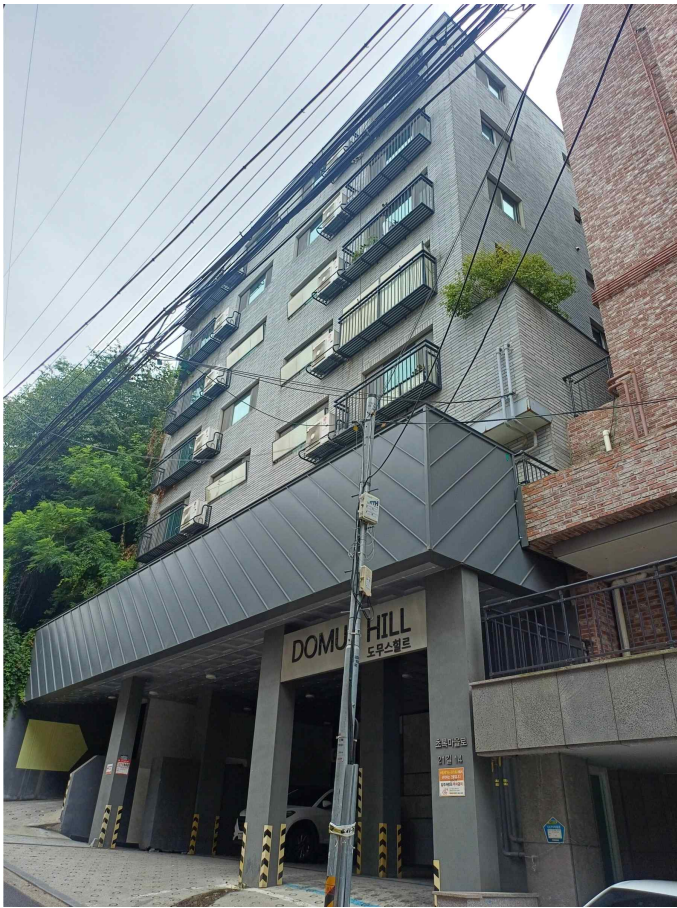
본건 소재 건물 북서측 전경

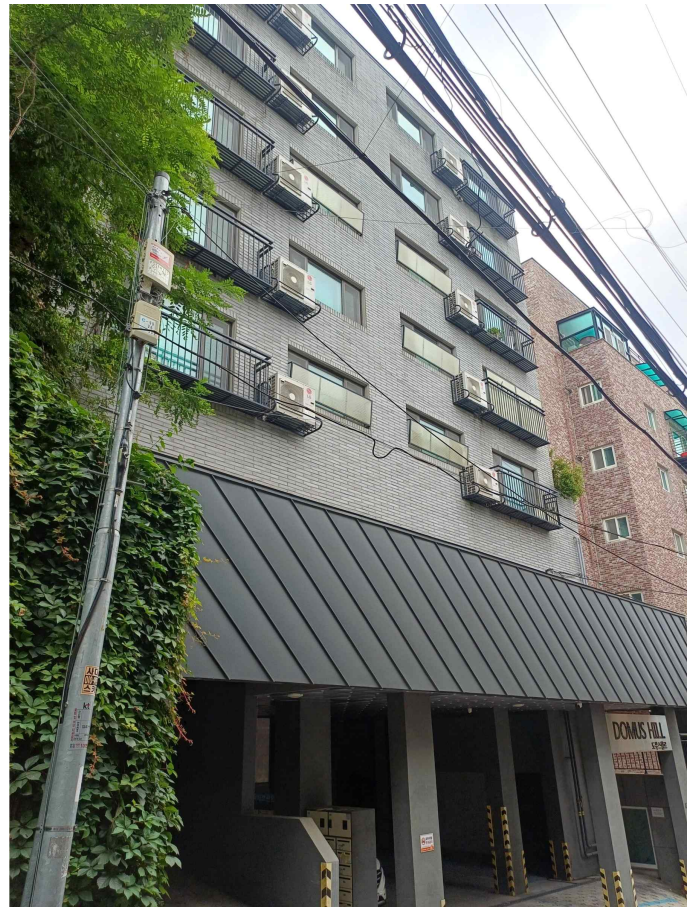
본건 소재 건물 북동측 전경

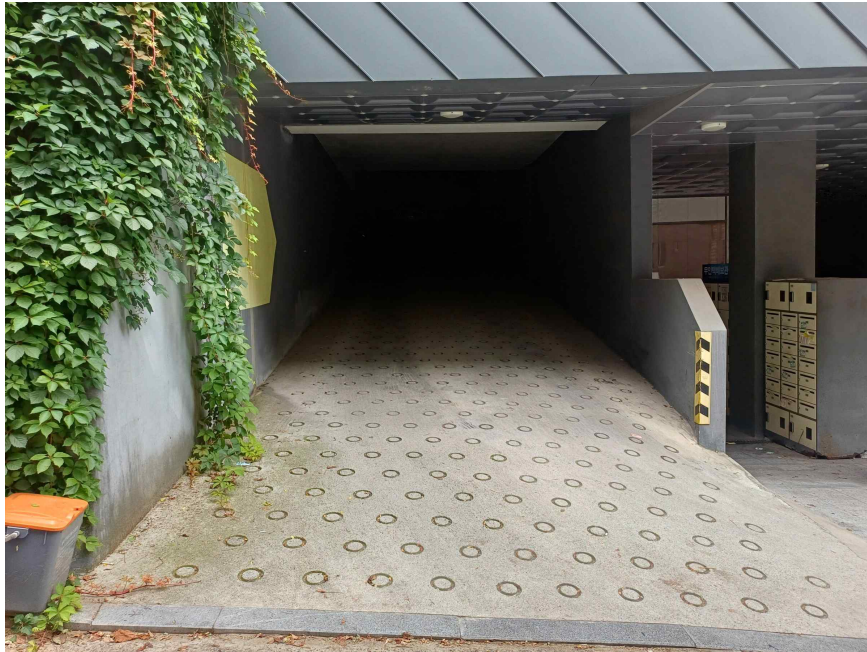
지하2층 주차장 입구
