감정평가서

건명	송재일 소유물건(2024타경144838) 서울특별시 금천구 시흥동 827-9외
의뢰인	서울남부지방법원 사법보좌관 손병현
감정서번호	이룸116-1211-24

(구분건물)감정평가표

본건은 서울특별시 금천구 시흥동에 소재하는 “탑동초등학교” 남서측 인근에 위치하는 공동주택(통칭: 진흥프라우드)중 제 5층 제 503호로서, 서울남부지방법원의 경매목적에 위한 감정평가임

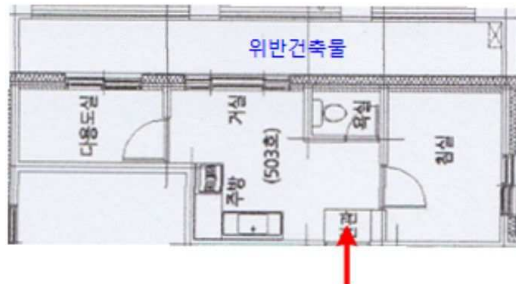
내부구조도

본건은 현장조사시 시건장치 및 폐문되어 내부이용
상황은 집합건축물대장상의 "건축물현황도"를 기초로
작성하였는바 실제 이용상황은 상이할 수 있으니
경매진행시 유의하시기 바람

- (1) 구분소유건물은 “집합건물의 소유 및 관리에 관한 법률” 제20조의 규정에 따라 구분건물과 대지사용권이 일체성을 가지며 일반적으로 이에 따라 분양 및 거래가 되므로 토지·건물의 구분평가는 곤란하나, 귀 요청에 따라 대상부동산의 평가가격을 토지와 건물가격으로 배분하여 구분건물평가명세표에 기재하였으니 업무에 참고하시기 바람
- (2) 본건은 현장조사시 시건장치 및 폐문되어 이용상태 및 내부구조는 집합건축물대장상의 “건축물현황도”를 기초로 작성하였는바 실제 이용상황은 다소 상이할 수 있으니 경매진행시 이해관계인 및 입찰참가자들은 유의하시기 바람
- (3) 본건은 집합건축물대장(전유부)에 “위반건축물”로 등재되어 있으며 내용은 다음과 같고 이행강제금부과 또는 원상복구등의 내용은 반드시 해당구청에 문의하시기 바람
- 2018. 11. 6 주택과-40533(2018. 11. 06)호에 의거 위반건축물표시[503호: 패널/패널, 14㎡, 주거, 교차점검(건축과)]
