감정평가서

건명	박일성 소유물건 (2025타경 12456) 서울특별시 강북구 수유동 482-114
의뢰인	서울북부지방법원 사법보좌관 양제륜
감정서번호	이룸34-0501-25

(구분건물)감정평가표

본건은 서울특별시 강북구 수유동 소재 “수유1동주민센터” 남서측 인근에 위치하는 공동주택(다세대주택, 통칭: 현주빌라)중 제 5층 제 502호로서, 서울북부지방법원의 경매목적에 위한 감정평가임

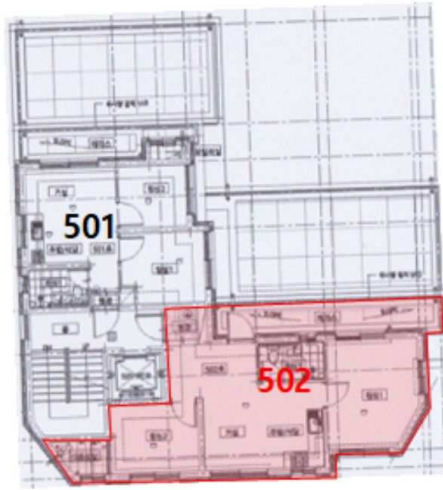
호별배치도

본건(현주빌라 제 5층 제 502호)

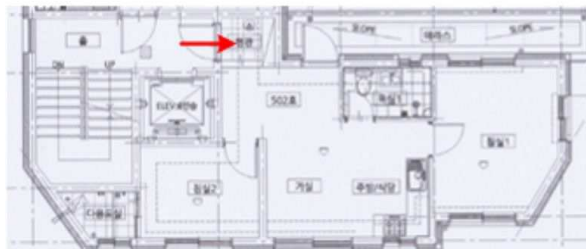
내부구조도

본건은 현장조사시 시건장치 및 폐문되어 내부이용
상황은 집합건축물대장상의 "건축물현황도"를
기초로 작성하였는바 실제 이용상황은 상이할 수
있으니 경매진행시 유의하시기 바람

- (1) 구분소유건물은 “집합건물의 소유 및 관리에 관한 법률” 제20조의 규정에 따라 구분건물과 대지사용권이 일체성을 가지며 일반적으로 이에 따라 분양 및 거래가 되므로 토지·건물의 구분평가는 곤란하나, 귀 요청에 따라 대상부동산의 평가가격을 토지와 건물가격으로 배분하여 구분건물평가명세표에 기재하였으니 업무에 참고하시기 바람
- (2) 본건은 현장조사시 시건장치 및 폐문되어 이용상태 및 내부구조도는 집합건축물대장상의 “건축물현황도”를 기준으로 작성하였는바 실제 이용상황은 다소 상이할 수 있으니 경매진행시 이해관계인 및 입찰참가자들은 유의하시기 바람
- (3) “건축물현황도”상 테라스는 면적 및 용도등을 고려하고 통상적인 부동산시장에서 일체로 거래되는 관행등을 참작하여 감정가격에 포함하여 평가하였음

다세대주택으로 이용중이며 집합건축물대장상의 "건축물현황도" 기준하여 방2, 거실겸주방, 욕실등
