# 감정평가서

의뢰인	서울북부지방법원 사법보좌관 최희상
건명	케이원건설 주식회사 소유물건(2024타경122237)
감정서번호	SB-2412-01

## (구분건물)감정평가표

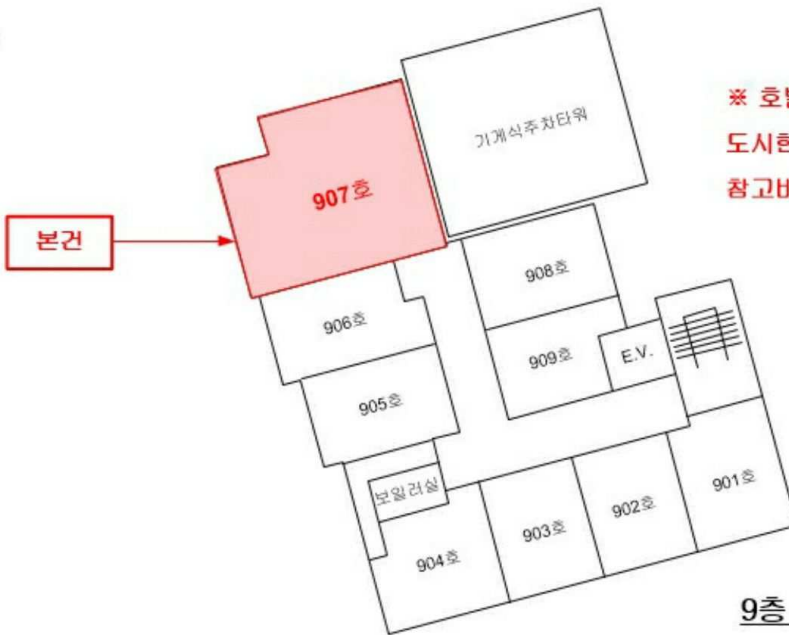
9층 호별배치도

## < 공부 기준 >

※ 호별배치도는 간략히 도시한 것인바 업무진행시 참고바람.

- 본건은 공부상 1세대(907호)이나 현황 별도 출입구가 있는 독립된 2세대(907A호, 907B호)로 구분되어 있음. (후면 내부구조도 및 사진용지 참고)
- 건축물현황도(907호 평면도)상 도시된 세대내부 중 일부(현관 등)는 현황 공용복도의 일부로 되어 있음. (후면 내부구조도 및 사진용지 참고)

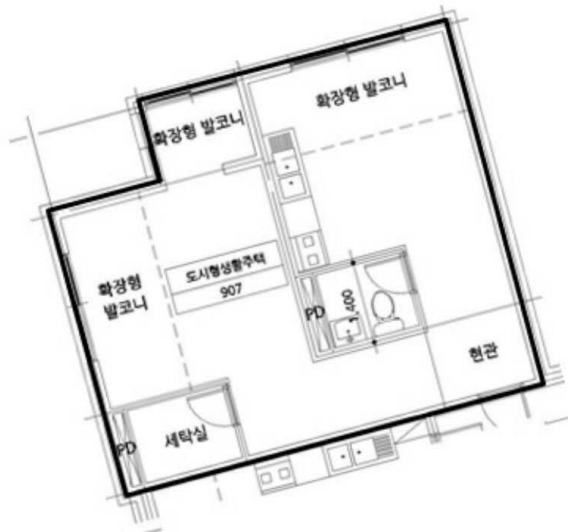
907호 내부구조도

※ 본건의 내부구조도 및 이용상태는 집합건축물대장 건축물현황도를 기준으로 도시하여 실제 내부 구조, 이용상태와는 상이할 수도 있으니 업무 진행시 참고바람.

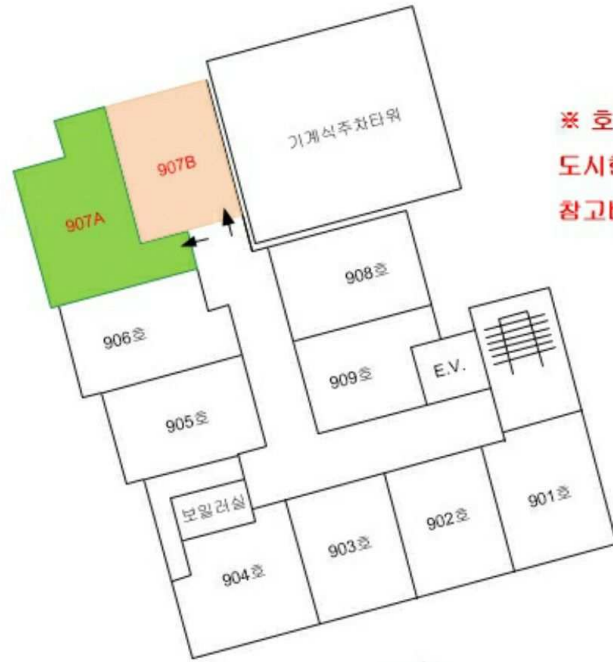
9층 호별배치도

< 현황 기준 >

※ 호별배치도는 간략히 도시한 것인바 업무진행시 참고바람.
