# 감정평가서

건명: 김은규 소유물건(2025타경12701)

본건은 서울특별시 성북구 정릉동 소재 “정릉문화복지센터” 북측 인근에 소재하는 다세대주택 에코그린 제3층 제302호에 대한 서울북부지방법원의 경매 목적을 위한 감정평가 건입니다.

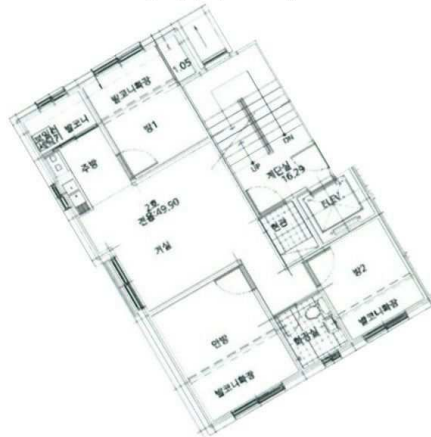
[내부구조도]

※ 본건 현장확인시 이해관계인의 폐문부재 등으로 내부구조 및 이용상태 등을 직접 확인하지 못하여 건축물 현황도를 참조하여 작성하였는바, 일부는 실제 이용상황 등과 상이할 수 있으므로 업무 진행시 참고 및 유의바람.
