# 감정평가서

건명: 이주미 소유물건(2025타경72048(2))

감정평가서번호: KY2025-11-003

본건은 경기도 동두천시 생연동 소재 “동두천시종합운동장” 북서측 인근에 위치하는 동양아파트 제2동 제3층 제307호(집합건물등기사항전부증명서 상 전유면적 59.94㎡)에 대한 의정부지방법원의 경매목적의 감정평가 건입니다.

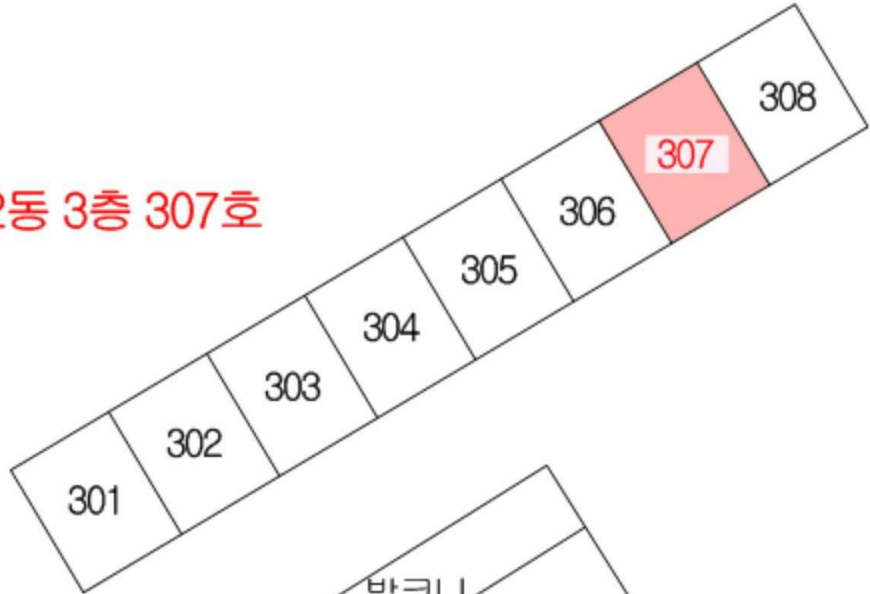
## 【호별배치도】

본건 : 동양아파트 2동 3층 307호
