감정평가서

의뢰인	서울중앙지방법원 사법보좌관 한태연
건명	변영규 소유물건(2025타경 102540)
감정서번호	인서2504-102540

(구분건물)감정평가표

본건은 서울특별시 관악구 신림동 소재 조원초등학교 북동측 인근에 위치하는 다세대 주택(한차임빌) 제6층 제602호에 대한 경매목적에 위한 감정평가 건임.

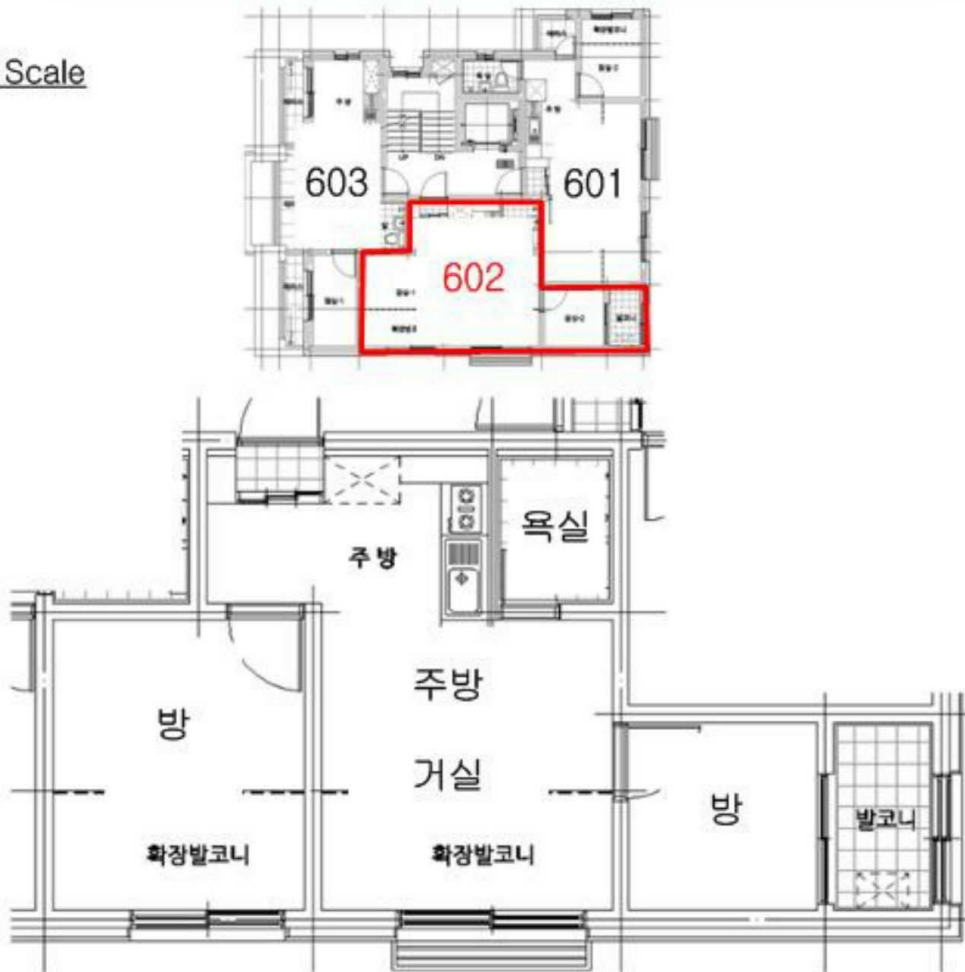
호별배치도 및 내부구조도

본건: 한차임빌 제6층 제602호

*본건의 이용상황 및 내부구조는 관계인의 부재로 건축물현황도, 외부관측 등에 의한 것으로 실제사항과 발코니 확장 등 다소 차이가 있을 수 있으며, 표준적이고, 일반적인 관리 상태를 기준으로 평가하였으니 참고하시기 바람.

다세대주택(후면 건물개항도 참조)으로 이용중임.
