감정평가서

건명: 이영록 소유물건(2024타경87552)

유일감정평가사사무소

본 평가는 경기도 파주시 금촌동 소재 금촌역 남동측 인근에 위치한 천년가골든뷰 10층 비동 1008호에 대한 경매 목적의 감정평가입니다.

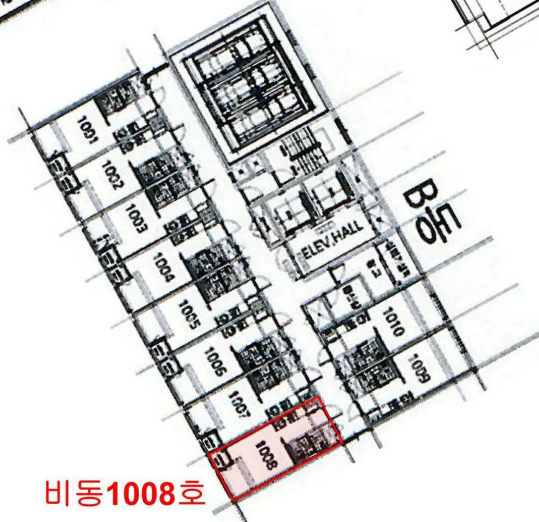
<내부구조도>

현장조사시 폐문 및 이해관계인 부재로 내부구조, 이용상태 등을 확인할 수 없어 건축물대장 현황도를 참고하였으며, 임대내역 미상입니다.

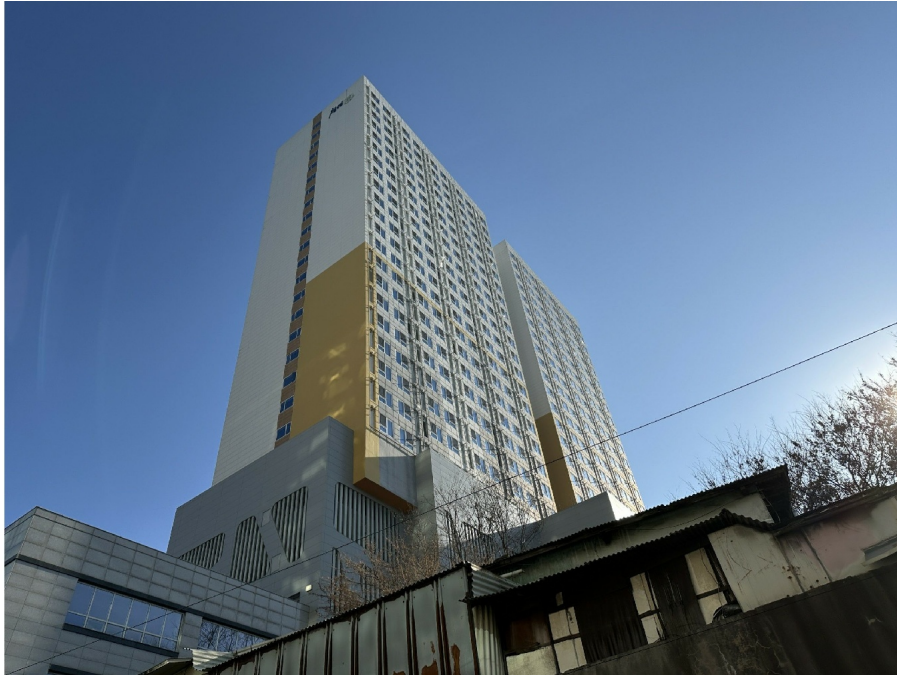
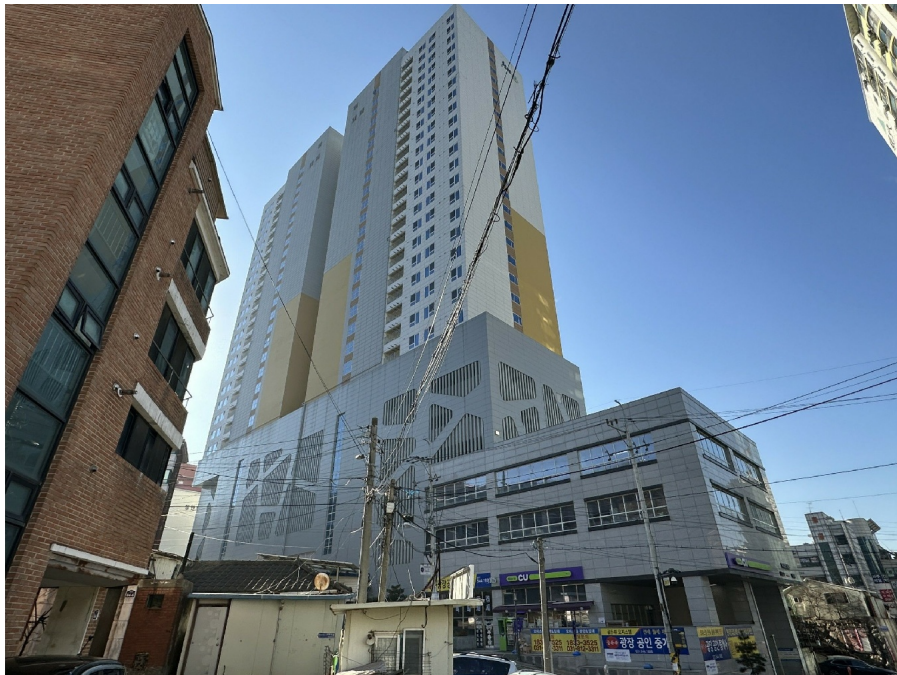
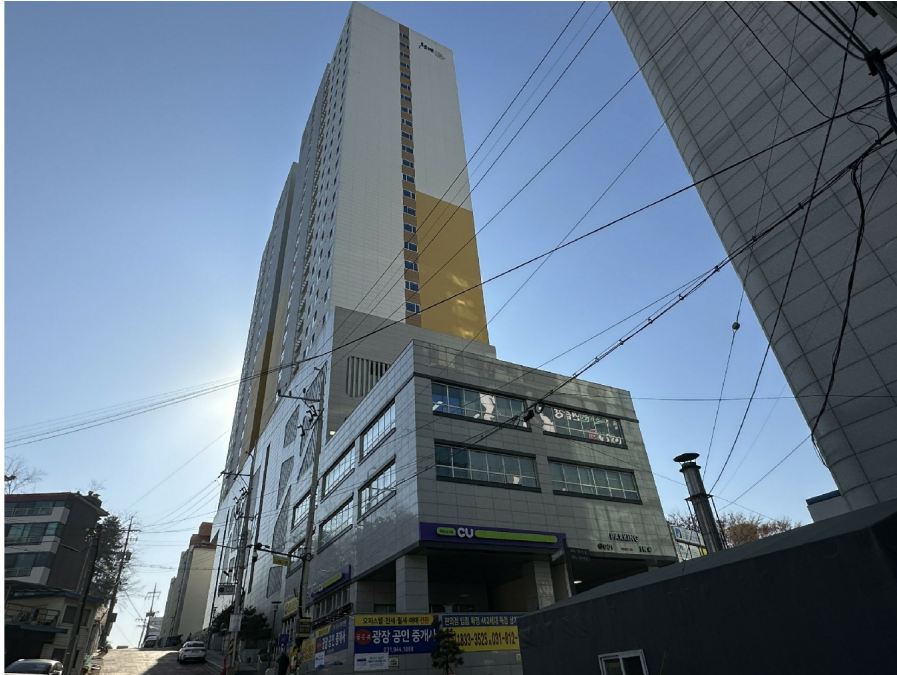
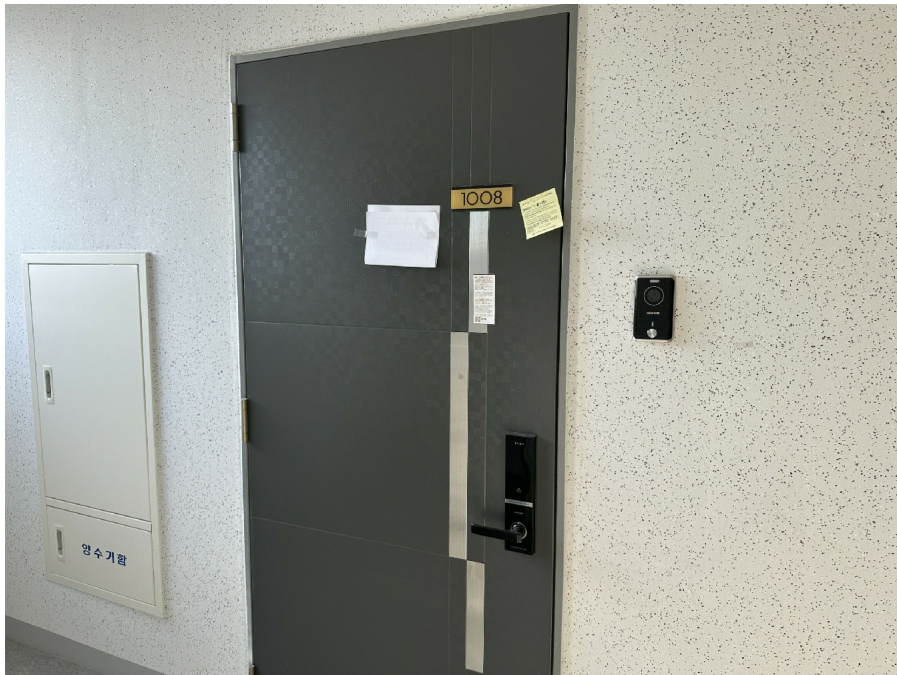
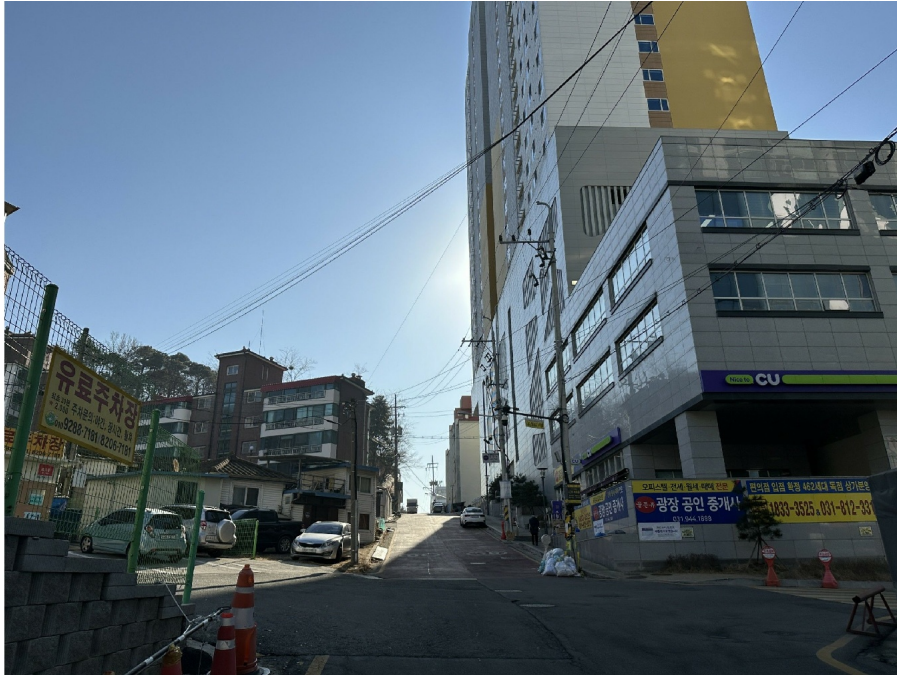
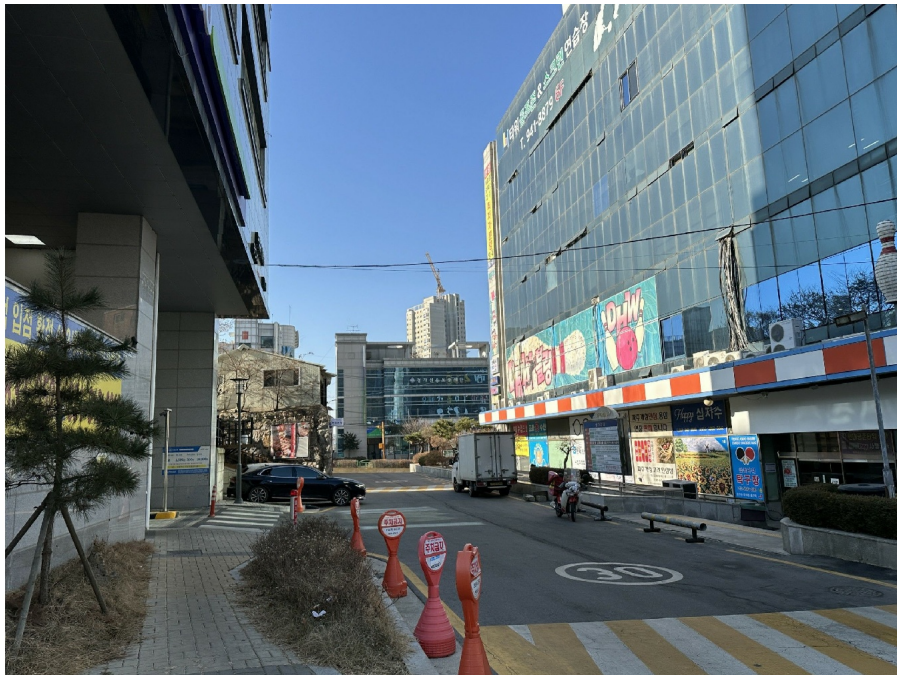
비동1008호

철근콘크리트구조 (철근)콘크리트지붕 26층건 내 10층 비동1008호로,
외벽 : 복합판넬, 석재붙임, 몰탈 위 페인팅 등
내벽 : 벽지 및 타일마감 등
바닥 : 내장바닥재 및 타일붙임 등
창호 : 새시창호 등입니다.
