# 감정평가서

건명: 에스아이유동화전문 유한회사  
소유물건(2025타경51685)

본건은 서울특별시 은평구 역촌동 소재 다세대주택(통칭: 일성아크로빌) 제5층 제502호 (전유면적: 28.955㎡)로서, 서울서부지방법원의 경매목적에 위한 감정평가임.

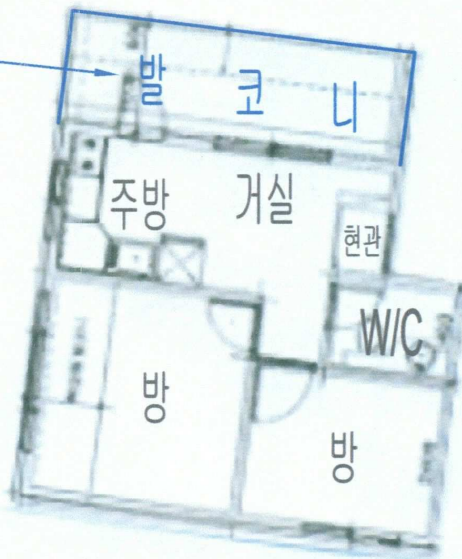
<내부구조도>

현관1·방2·주방1·거실1·욕실겸화장실1·(제시외 증축부분: 발코니1) 등으로 이용중인  
 것으로 탐문됨.

제시외 건물  
기호 기

(4) 본건 제시외건물 구조 및 면적·이용상황(후첨 “내부구조도” 및 “사진용지” 참조)

ㄱ) 하이샷시조 샌드위치판넬지붕 발코니  
1.6 × 5.1 ≒ 약8.2㎡
