감정평가서

건명	장성광 소유물건 (2025타경510264)
의뢰인	인천지방법원 사법보좌관 이재선
감정서번호	YH25070402

(구분건물)감정평가표

본건은 인천광역시 부평구 부평동 소재 “부흥오거리” 북동측 인근에 위치하는 광성리치빌 제4층 제401호로서 인천지방법원의 경매목적에 위한 감정평가임.

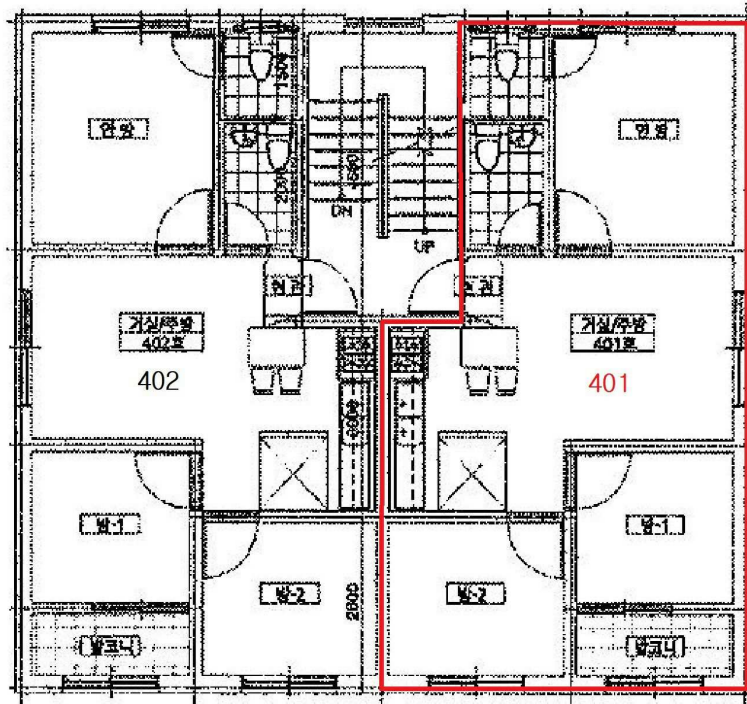
건물개황도

본건(광성리치빌 제4층 제401호)
