감정평가서

건명: 권철승 소유물건(2024타경528158)

감정평가서번호: 정현20240502

본건은 인천광역시 서구 심곡동 소재 “서구청역” 남서측 인근에 위치한 팰리스타운 제 101동 제5층 제501호(전유면적: 66.76㎡)에 대한 인천지방법원의 경매 목적의 감정평가임.

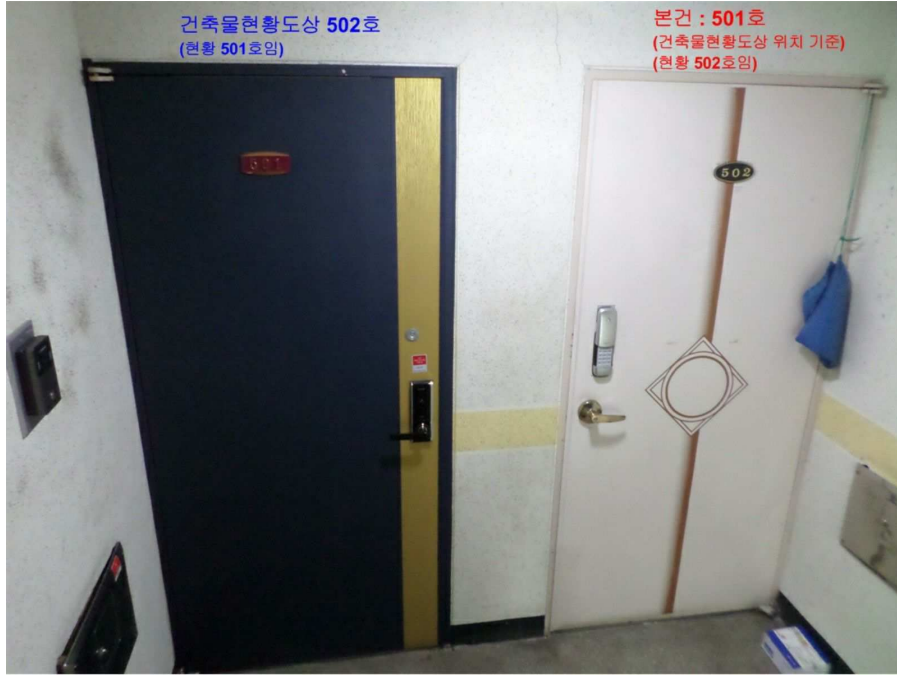
본건 출입구

- ①본건은 건축물현황도상의 호별 위치와 출입문 외부에 표기된 현황 호별 위치가 상이함.
- ②본건 평가에서는 건축물현황도상의 호별 위치를 기준으로 "501호"(출입문 외부 표기 "502호")를 평가하되, 출입문 외부에 표기된 현황 "501호"(건축물현황도상 "502호")의 감정평가액을 감정평가명세표 비교란에 병기하였음.
