# 감정평가서

건명: 박외선 소유물건(2025타경51115)

감정평가서번호: JIN202503-002

본건은 서울서부지방법원에서 의뢰한 사건번호 2025타경51115 부동산강제경매(소유자 박외선, 서울 특별시 용산구 문배동 소재 이안용산1차 101동 6층 아파트-603호, 기호 1)를 위한 경매목적 감정평가입니다.

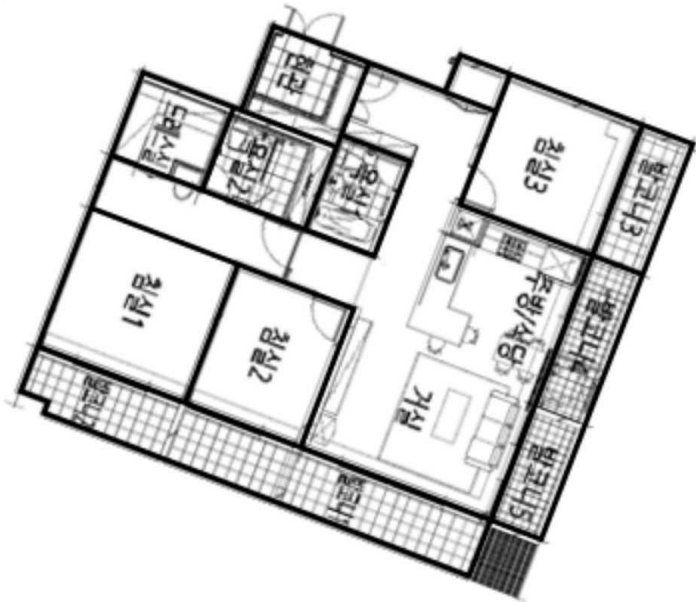
### [내부구조도]

아파트(방3, 거실, 주방/식당, 욕실2, 발코니 등)로 이용 중임.

\* 본건의 내부구조는 이해관계인의 조사거부로 집합건축물대상상 건축물현황도를 기준으로 작성하였으니 실제 내부구조와 상이할 수 있는 바, 이점 유의하시기 바랍니다.
