감정평가서

건명: 광예원 소유물건(2025타경51514)

감정평가서번호: 문민250602-1

문민감정평가사사무소

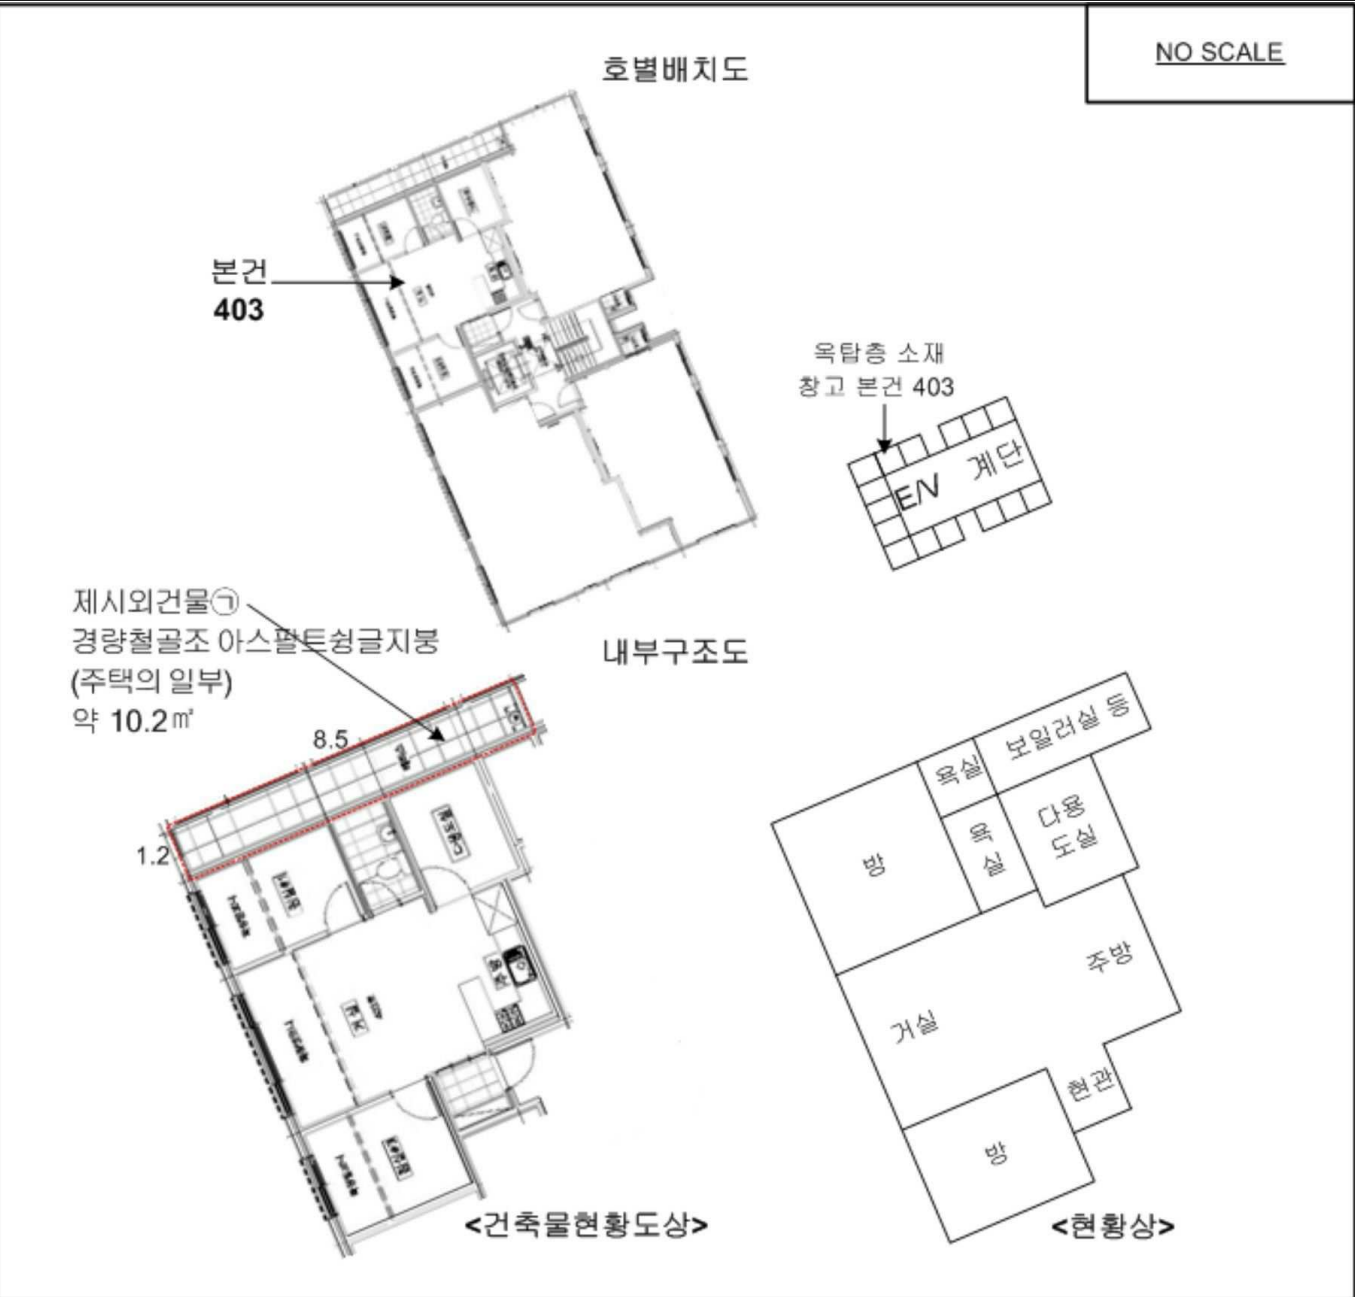
본건은 제시외건물㉠이 소재하며, 건축물현황도상 옥실1개로 등재되어 있으나, 현황상 제시외건물㉠의 일부에 위치한 옥실이 있어 옥실2개(후면 내부구조도 참조)로 조사되었음.

본건은 건축물현황도, 외부관찰, 표준적사양 및 거주인에게 탐문조사 된 내용 등에 의거하여 위치확인, 이용현황 및 내부구조도 등을 작성하였으며, 실제 현황과 다소 상이할 수 있으니 경매참여시 반드시 재확인 및 유의하기 바람.

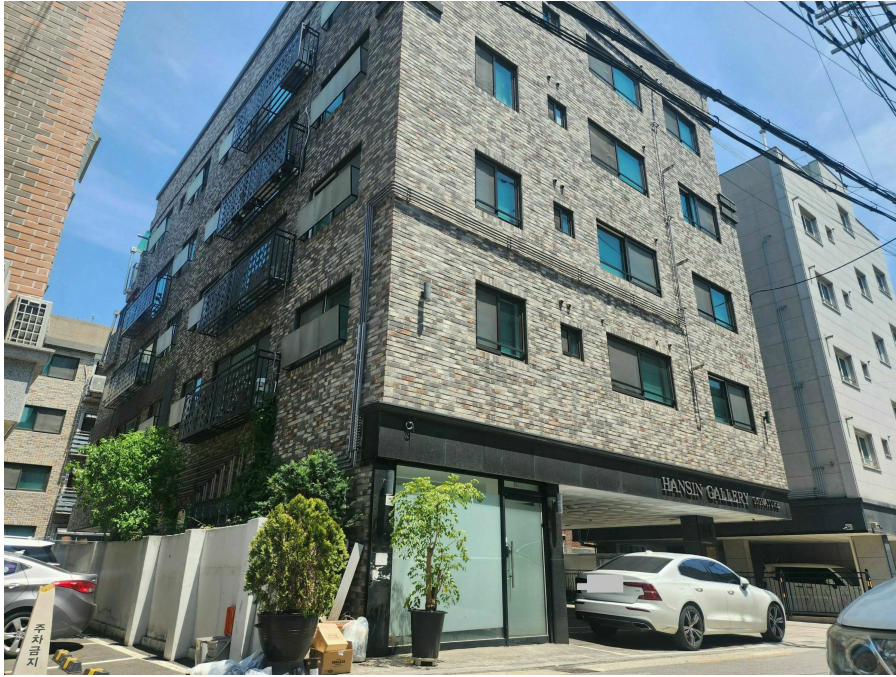
2018년 10월 사용승인된 철근콘크리트구조 평스라브지붕 지상 5층건내 제4층 제403호로서,
외벽 : 타일붙임 마감 및 석재붙임 마감 등,
창호 : 새시 창호 등임.

본건 전경

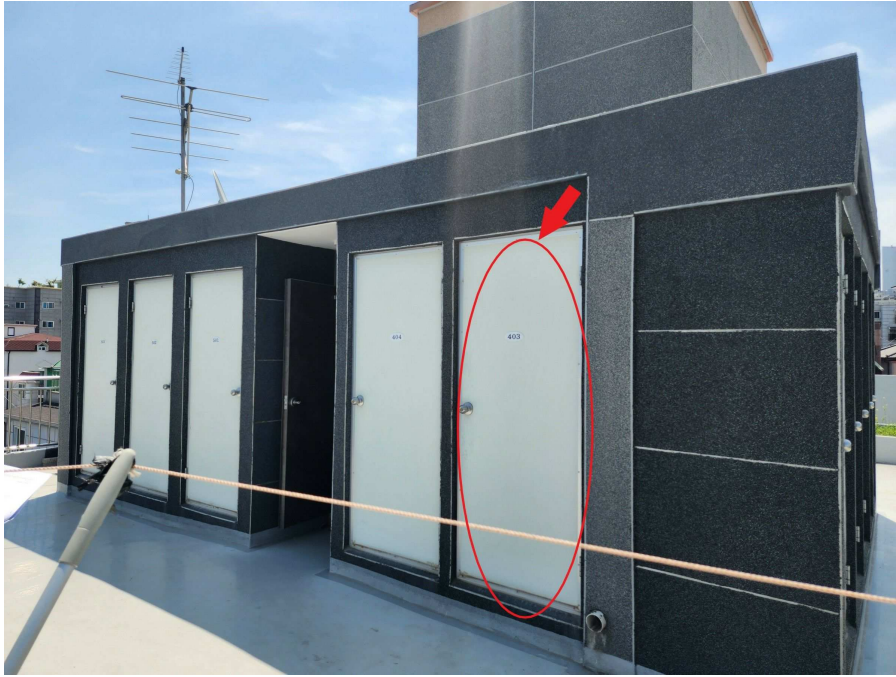
(5)본건 구분건물 옥탑층에 집합건축물대장상 공용부분에 등재되어 있지 않은 각 호별 창고가 소재하

여 감정평가시 이를 감안하여 평가하였는바, 경매진행시 유의하기 바람.(후첨 사진용지 및 내부구조도 참조)

옥탑층 창고
