# 감정평가서

의뢰인	수원지방법원 사법보좌관 김경환
건명	김병래 소유물건(2024타경10104)
감정서번호	A2411-1-004

## (구분건물)감정평가표

<b>소재지</b>	경기도 화성시 영천동 878-3		
<b>건물명</b>	<b>대지면적(㎡)</b>	<b>건축면적(㎡)</b>	<b>연면적(㎡)</b>
서영아너시티	2847.5	1679.5	14312.23
<b>주 용도</b>	<b>주 구조</b>	<b>규모(층)</b>	<b>사용승인일</b>
공장(지식산업센터), 제1,2층 근린생활시설(지원시설)	철근콘크리트구조	지하2, 지상13	2021.06.28.

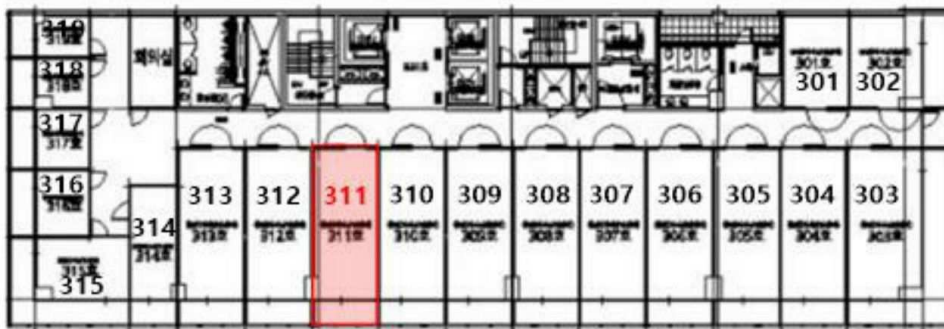
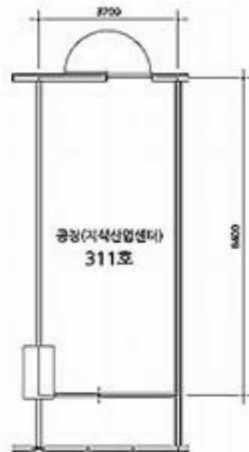
# 내부 구조도

내부 구조도

<본건>

- 1) 임대관계는 미상임.
- 2) 내부이용상황은 건축물대장 및 건축물현황도면, 탐문조사 등을 참고하였으며, 설비내용은 동유형 건물의 일반적인 설비상황을 기준으로 하였음.
- 3) 본건은 기준시점 현재 대지권이 미등기 상태이나, 구분소유 건물은 「집합건물의 소유 및 관리에 관한 법률」 제20조에 의거하여 건물의 전유부분과 대지사용권이 일체성을 가지며 또한 거래 관행상 건물과 대지권이 일체로 거래되는 바, 추후 대지권이 적정하게 배분될 것을 전제로 감정평가하되 귀 요청에 따라 토지와 건물의 가격을 구분하여 표시하였음.
