감정평가서

건명: 나정순 소유물건(2025타경56216)

감정평가서번호: 3-250604-3012

(주)경원감정평가법인 경기남부지사

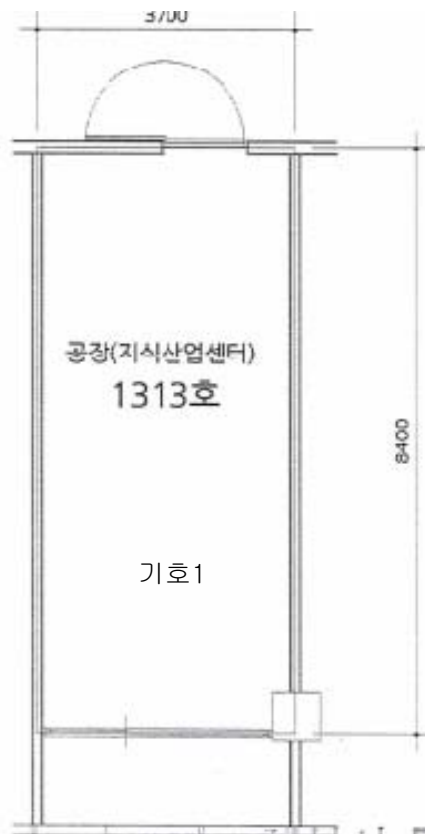
< 내부구조도 >

건물 개황 및 내부 구조도

공장(지식산업센터)로 현재 제1313호와 제1314호는 벽체구분없이 일단으로 이용중임.

건축물대장상 제1313호와 제1314호 각각 도면 등재 되어 있으나, 현재 제1313호, 제1314호는 벽체구분없이 이용중임.
