감정평가서

건명: 조상연 소유물건
(2024타경123657)

본건은 서울특별시 강서구 화곡동 소재 “화일초등학교” 남동측 인근에 위치하는 “광명빌라”다세대 주택 제2층 제202(전유: 51.08㎡)로 서울남부지방법원 경매를 위한 감정평가입니다.

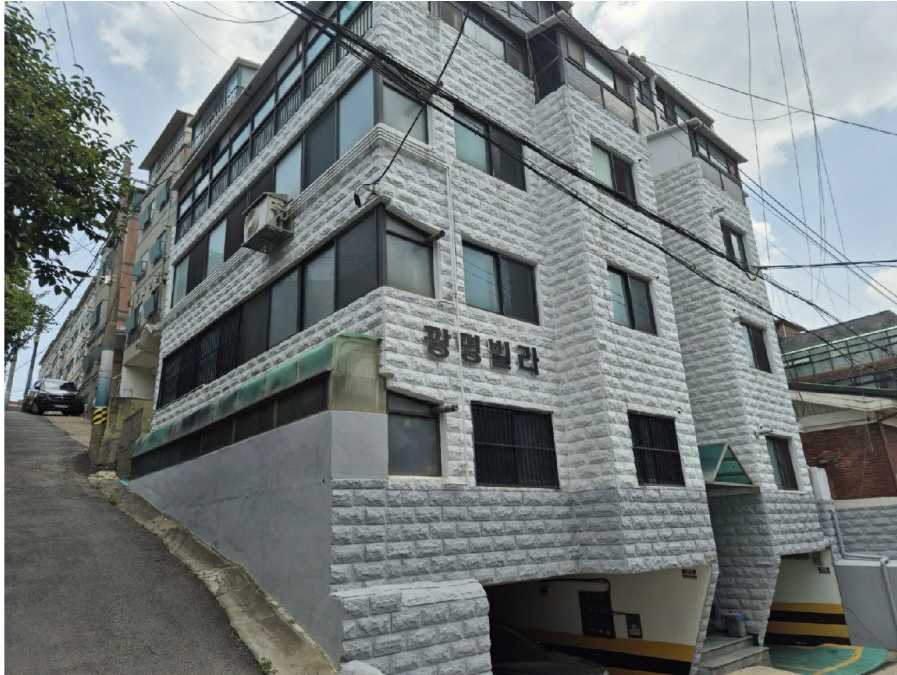
내부구조도

(1)본건은 현장조사일 현재 이해관계인 부재 및 폐문으로 내부구조 확인이 어려워 내부구조도와 이 용상황 등은 부득이 집합건축물대상상 건축물현황도를 기준으로 외부관찰, 인근주민 등에 탐문, 인근호수에 대한 평가선례 등을 참조하여 작성하였으므로 실제와 다소 차이가 있을 수 있는 바, 업무 진행시 참고 하시기 바랍니다.

다세대주택(방3, 거실1, 주방/식당1, 욕실/화장실1, 발코니 등)으로 이용됨.
