감정평가서

의뢰인	대구지방법원 서부지원 사법보좌관 조선동
건명	허용준 소유물건(2025타경31538)
감정서번호	경북2250710

(아파트)감정평가표

본건은 대구광역시 달성군 다사읍 죽곡리에 소재하는 “강창태성그린시티 제104동 19층 1909호” 단위세대에 대한 경매 목적의 감정평가임.

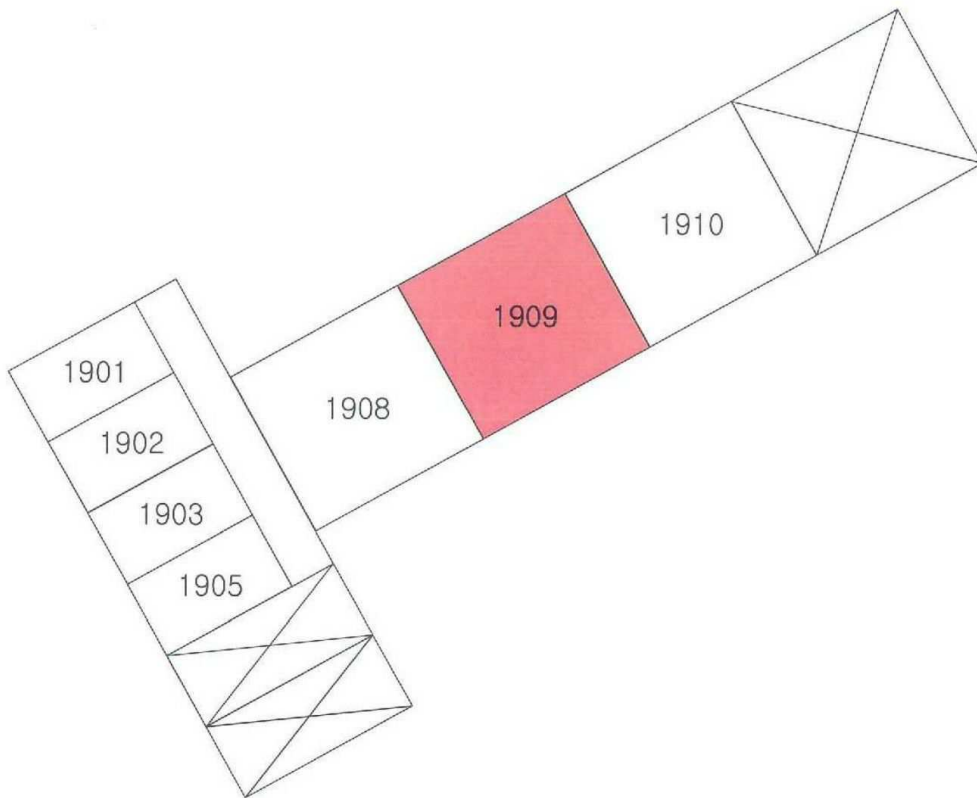
건 물 개 황 도

층별배치도(축척 및 방위 없음)
