# 감정평가서

건명 : 종원디엔씨건설주식회사 소유물건  
(2025타경12673)

# 건물개황도

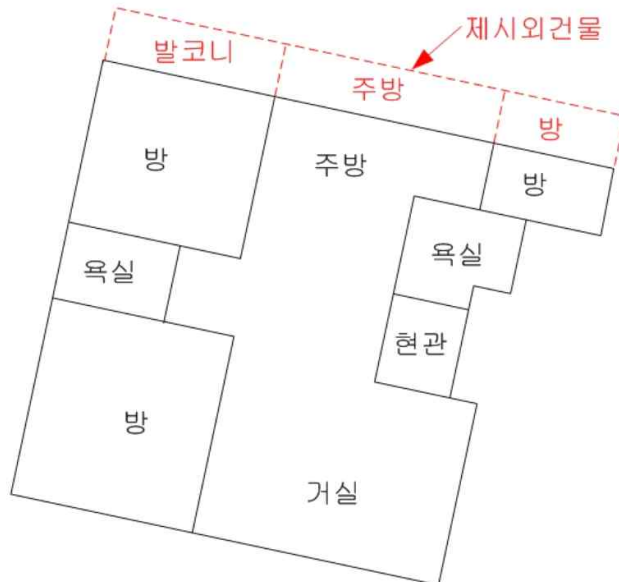
[ 내부구조도 ]

< 제시외건물 >

패널조 주거용(주방 및 방 일부, 발코니), 약12㎡

후첨 "건물개황도 및 사진용지"에서와 같이 집합건축물대장 상 위반건축물(2022.08.19. 주택정책과-20835호에 따른 위반건축물표기, 위반내용: 302동 601호 12㎡ 조립식패널조 주거용 무단증축)로 등재된 제시외건물

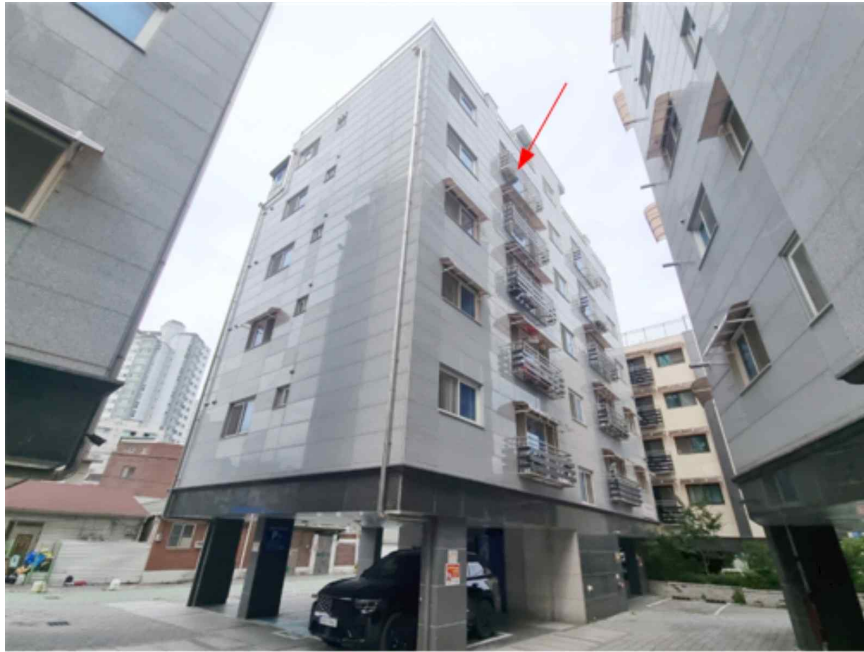
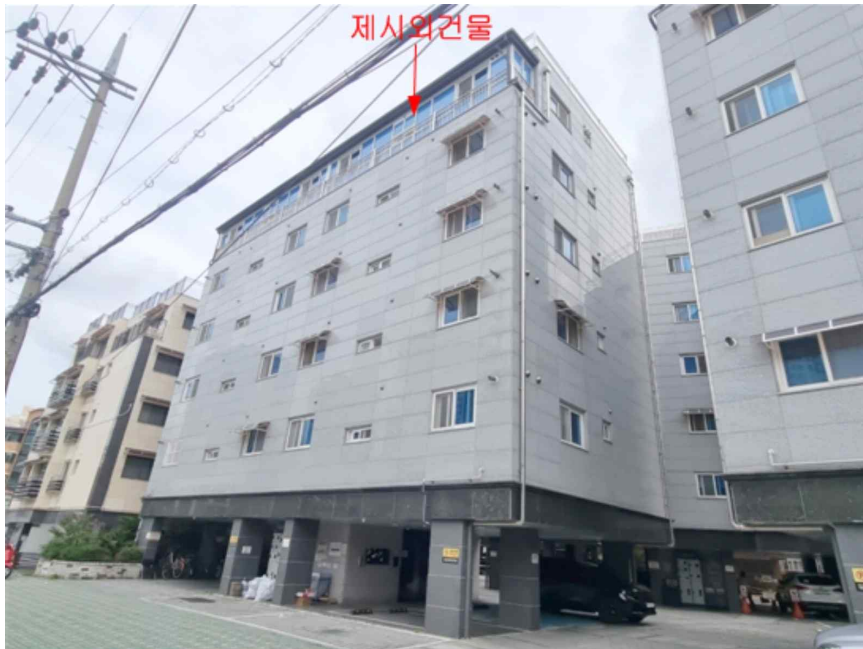
[ 본건 전경 ]

철근콘크리트구조 평상라브지붕 6층 건물 내 6층 601호로서,  
 외벽: 석재붙임 마감등.  
 내벽: 벽지 및 일부타일 마감등.  
 창호: 새시 창호등임.
