# 감정평가서

건명: 이소영 소유물건(2024타경123391)

## (구분건물)감정평가표

본건은 서울특별시 성북구 종암동 소재 “일신초등학교” 동측 인근에 위치하는 한강뉴스타 제 101동 제1층 제102호에 대한 서울북부지방법원의 경매목적에 위한 감정평가임.

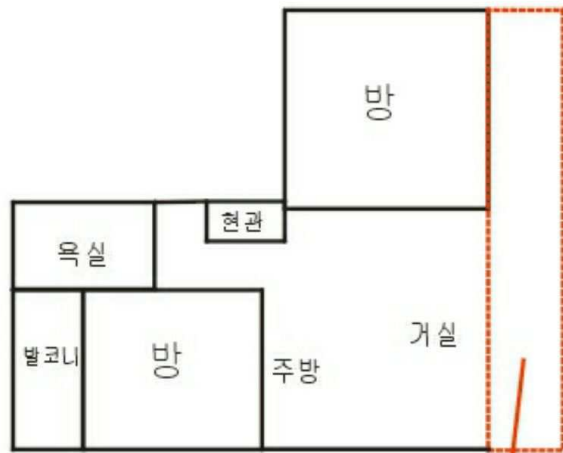
< 내부구조도 >

제시외건물㉠(발코니 등)  
:목조 벽산지붕, 약 8㎡

3) 본건은 후첨 “내부구조도”와 같이 소유자 미상의 제시외건물 ㉠(목조 벽산지붕 약 8㎡, 발코니 등)이 소재하며, 구조, 사용자재, 시공정도 및 부대설비 등을 종합적으로 참작하여 원가법으로 평가하되, 면적은 개략적인 실측과 원거리 외부관찰 및 목측에 의하였으며, 감가수정은 현상 및 관리 상태 등을 감안하여 관찰감가 하였으니 이와 관련 위반사항여부 등은 관찰 구청에 확인 및 경매 입찰시 참고하시기 바람.

2) 본건은 후첨 "내부구조도"와 같이 소유자 미상의 제시외건물 ㉠(목조 벽산지붕 약 8㎡, 발코니 등)이 소재하며, 구조, 사용자재, 시공정도 및 부대설비 등을 종합적으로 참작하여 원가법으로 평가하되, 면적은 개략적인 실측과 원거리 외부관찰 및 목측에 의하였으며, 감가수정은 현상 및 관리 상태 등을 감안하여 관찰감가 하였으니 이와 관련 위반사항여부 등은 관할 구청에 확인 및 경매 입찰시 참고하시기 바람.
