감정평가서

건명: 문지우 소유물건(2025타경4684)

(구분건물)감정평가표

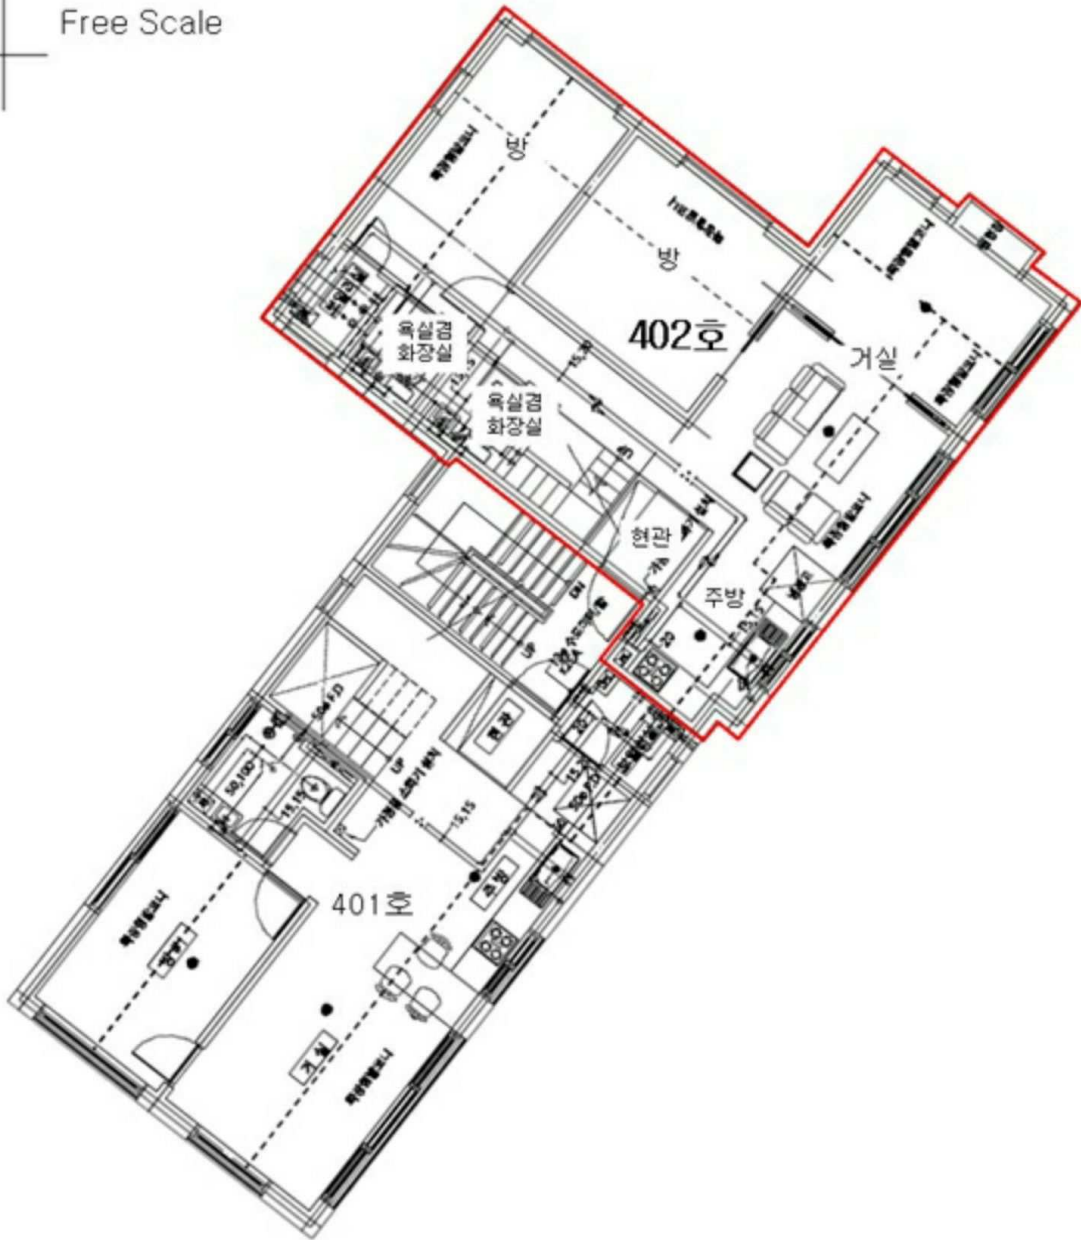
호별배치도 및 내부구조도 1

< 제4층 제402호 >

본건은 다세대주택으로 이용중으로 상세내용은 후첨 '내부구조도' 참조바랍니다.
- 이해관계인의 부재로 인하여 건축물대장 현황도면, 외부관찰, 탐문 등을 참조한 것으로 현황과 다소 다를 수 있사오니 경매진행시 참조바랍니다.
