감정평가서

| 건명 | 문지우 소유물건 (2025타경64005) |
| 감정평가서 번호 | RM-250829-1-01 |

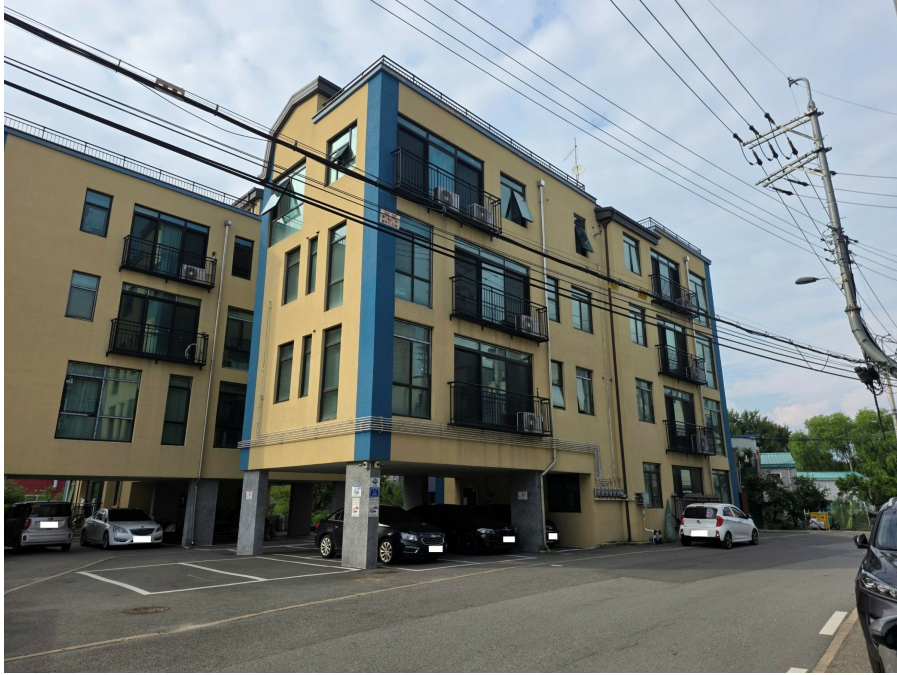
본건 전경

철근콘크리트구조 철근콘크리트지붕 4층 중 4층 401호로서 (사용승인일 : 2022.03.14.)

외벽 : 드라이비트 마감 등,
창호 : 새시창호 등임.

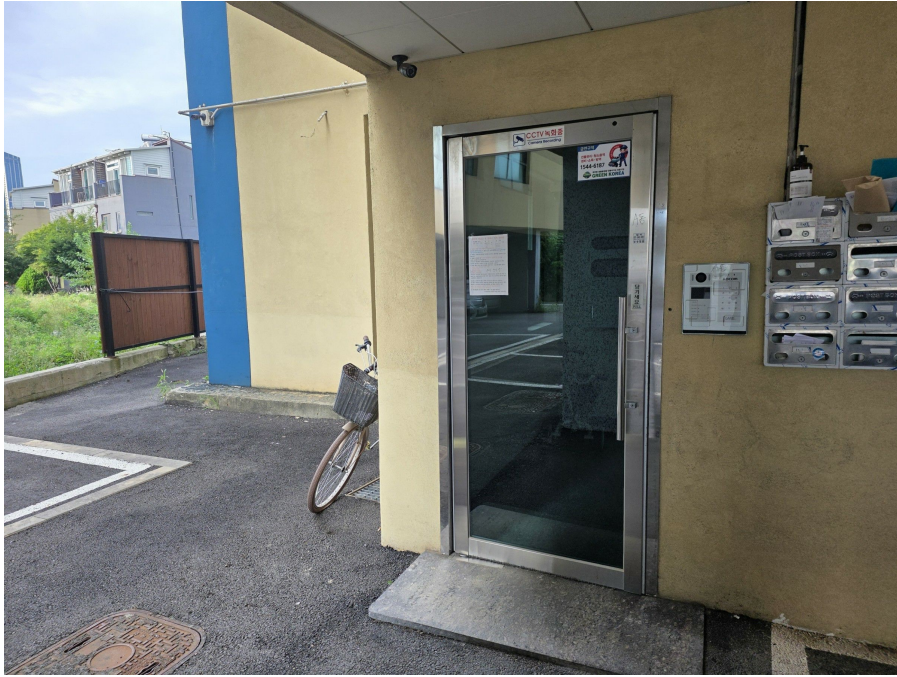
본건 공동 출입구

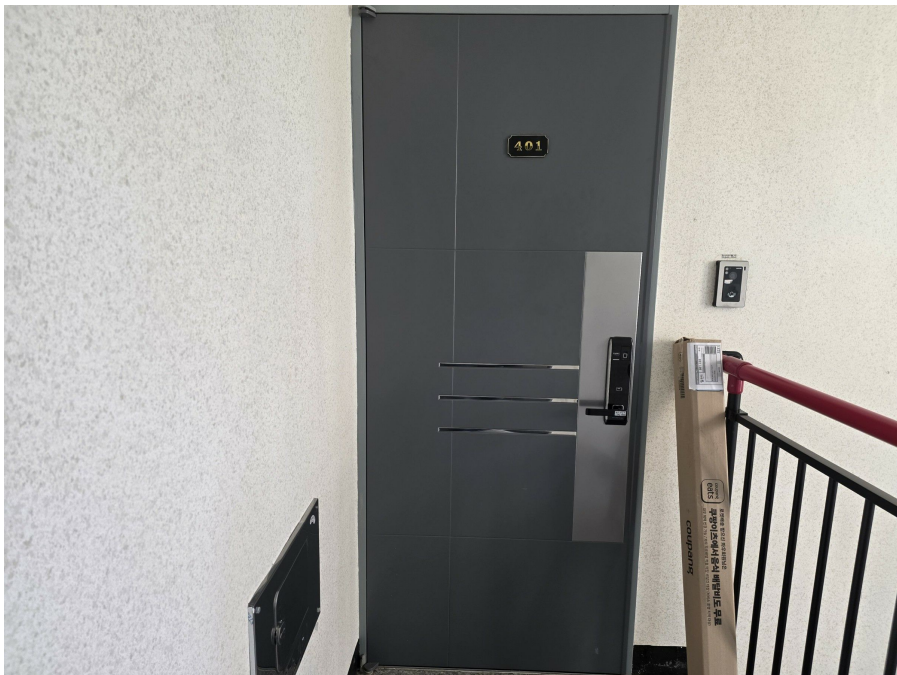
본건 입구
