# 감정평가서

건 명: 장성호 소유물건(2025타경63221)

# (구분건물)감정평가표

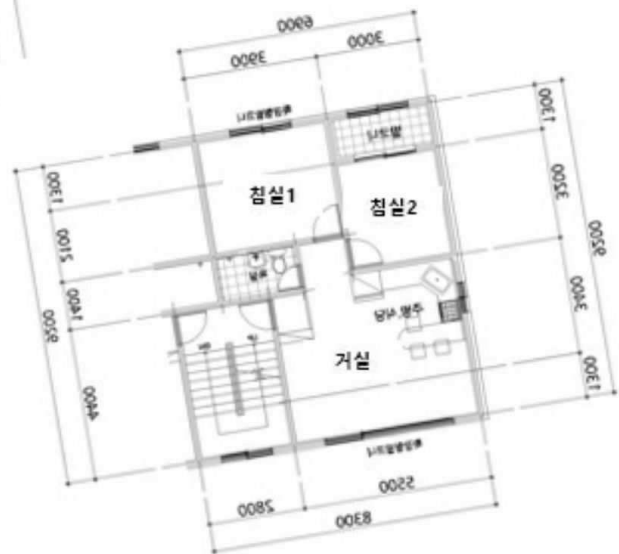
건축물현황도

점유부분(문폐확인)

문패 등 현장조사시 확인한 402호와 집합건축물대장 건축물현황도상 도면과 일치하지 않으나 건축물현황도(4층 평면도)상 호별 위치가 기재되어 있지 않고, 동 건물 401호와 402호의 건축물현황도가 동일하게 등재되어 있어(파주시청 유선확인) 현황 점유부분인 402호를 감정평가하였으니 경매시 참고하시기 바람.

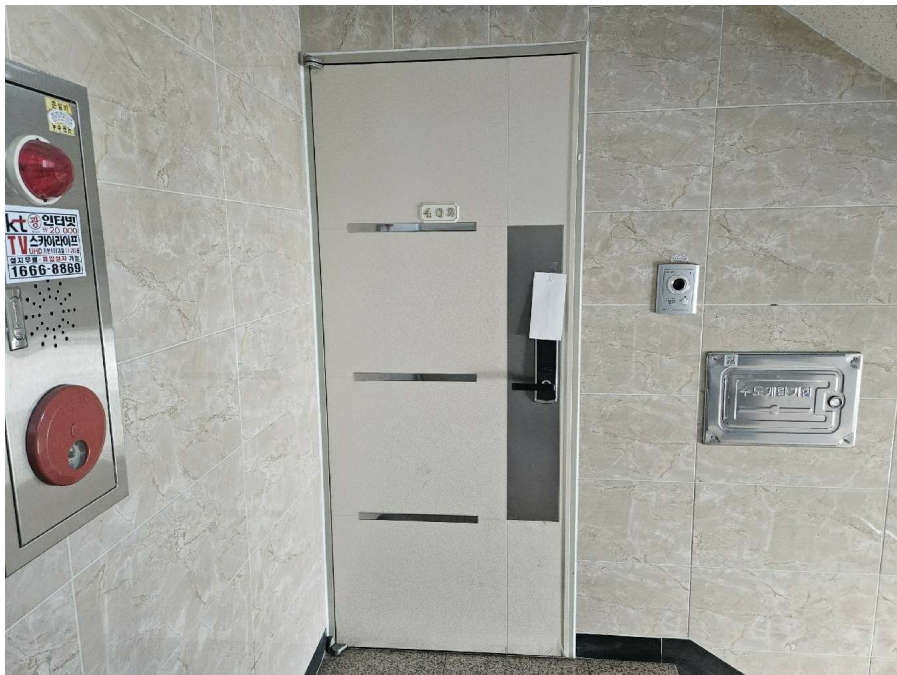
402호 (점유부분)
